ENTITÉS GÉOGRAPHIQUES
AUTOMNE 2021
Recueil des comptes-rendus

COMPTE-RENDU RÉUNION D'ENTITÉ GÉOGRAPHIQUE SOLOIRE

COMPTE-RENDU RÉUNION D'ENTITÉ GÉOGRAPHIQUE ANTENNE AMONT BRIOU

ENTITÉ GÉOGRAPHIQUE DANDELOT-SAUDRENNE 21/09/2021

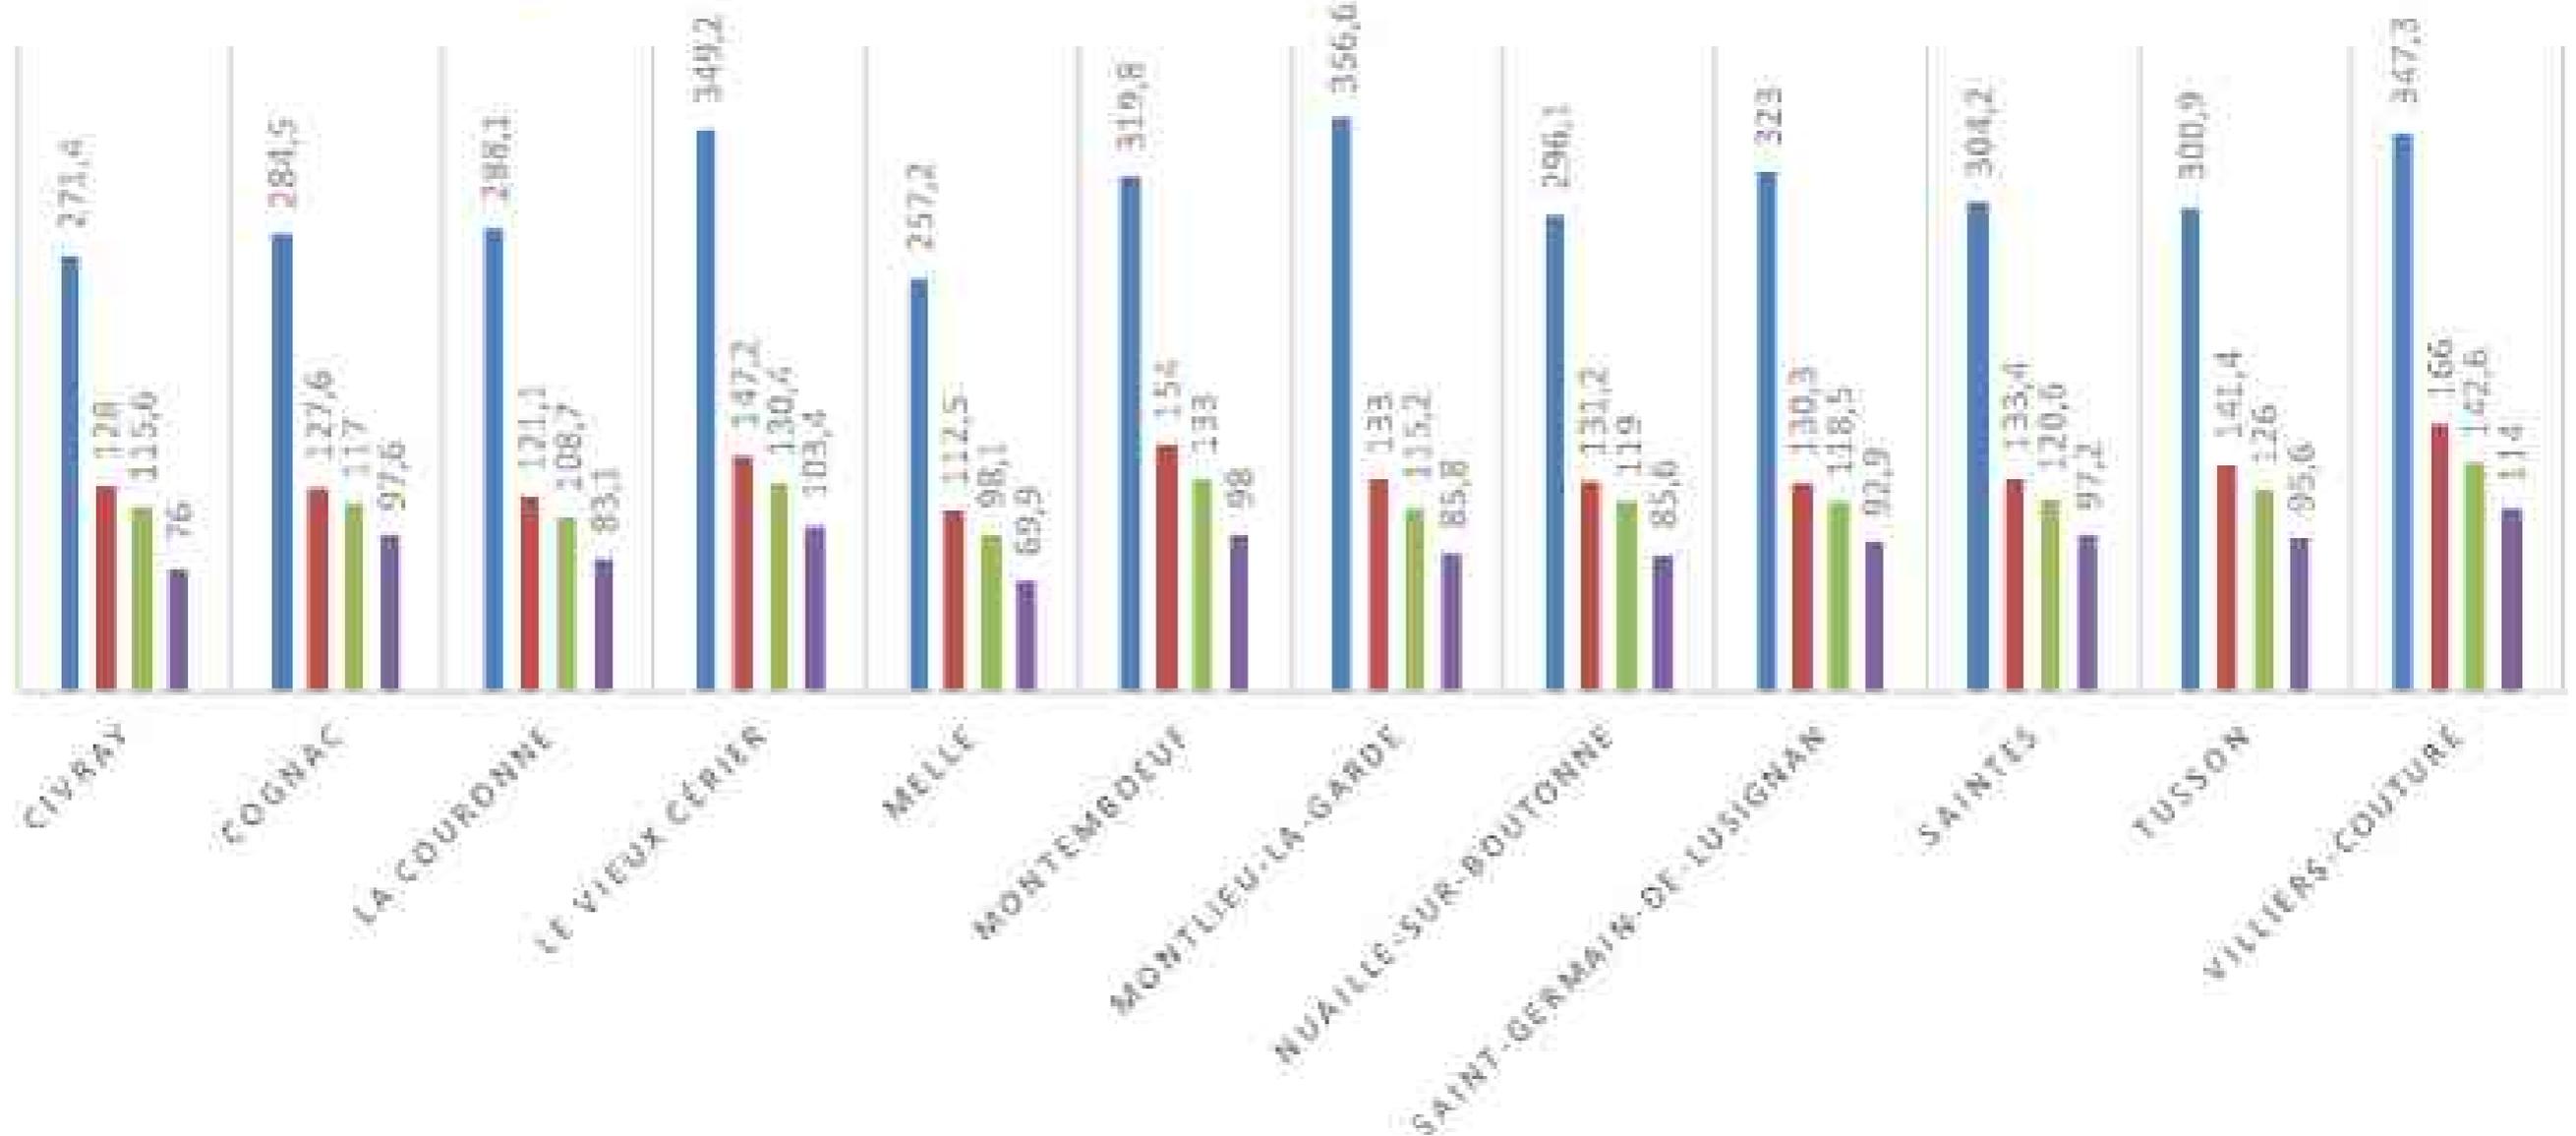
CUMULS PLUVIOMÉTRIQUES RELEVÉS AUX STATIONS MÉTÉO-FRANCE

■ Cumul sur 2 mois (03/12 au 02/02) ■ Dont cumul du 04/01 au 02/02/2021 (30 j)
■ Dont cumul du 20/01 au 02/02/2021 (14 j) ■ Dont cumul du 27/01 au 02/02/2021 (7 j)

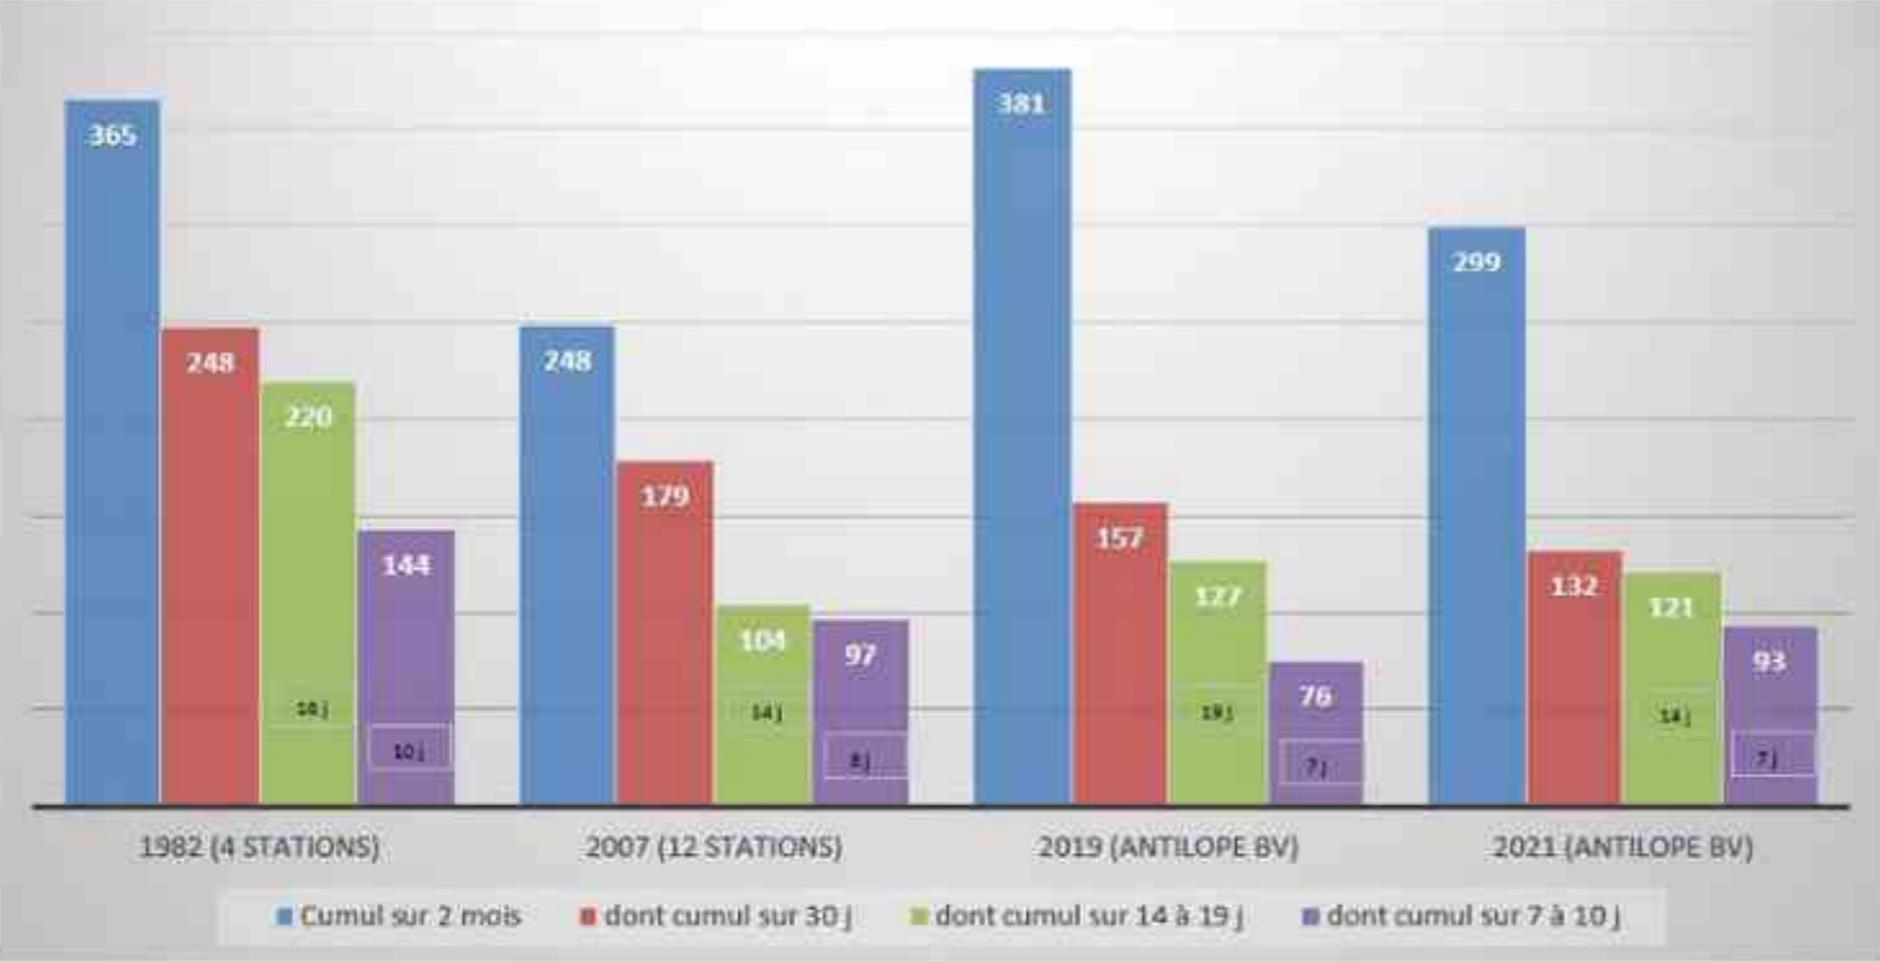
Sous-bassin versant	Lame d'eau Antilope sur 14 jours (du 20 janvier au 2 février)	Lame d'eau Antilope sur 7 jours (du 27 janvier au 2 février)
Charente amont d'Angoulême	119 mm	87 mm
Touvre Tardoire Karst	136 mm	102 mm
Aume-Couture	125 mm	97 mm
Sud-Angoumois	120 mm	94 mm
Charente aval (Angoulême-St Savinien)	108 mm	87 mm
Antenne	102 mm	81 mm
Né	130 mm	103 mm
Seugne	122 mm	94 mm
Boutonne	114 mm	85 mm

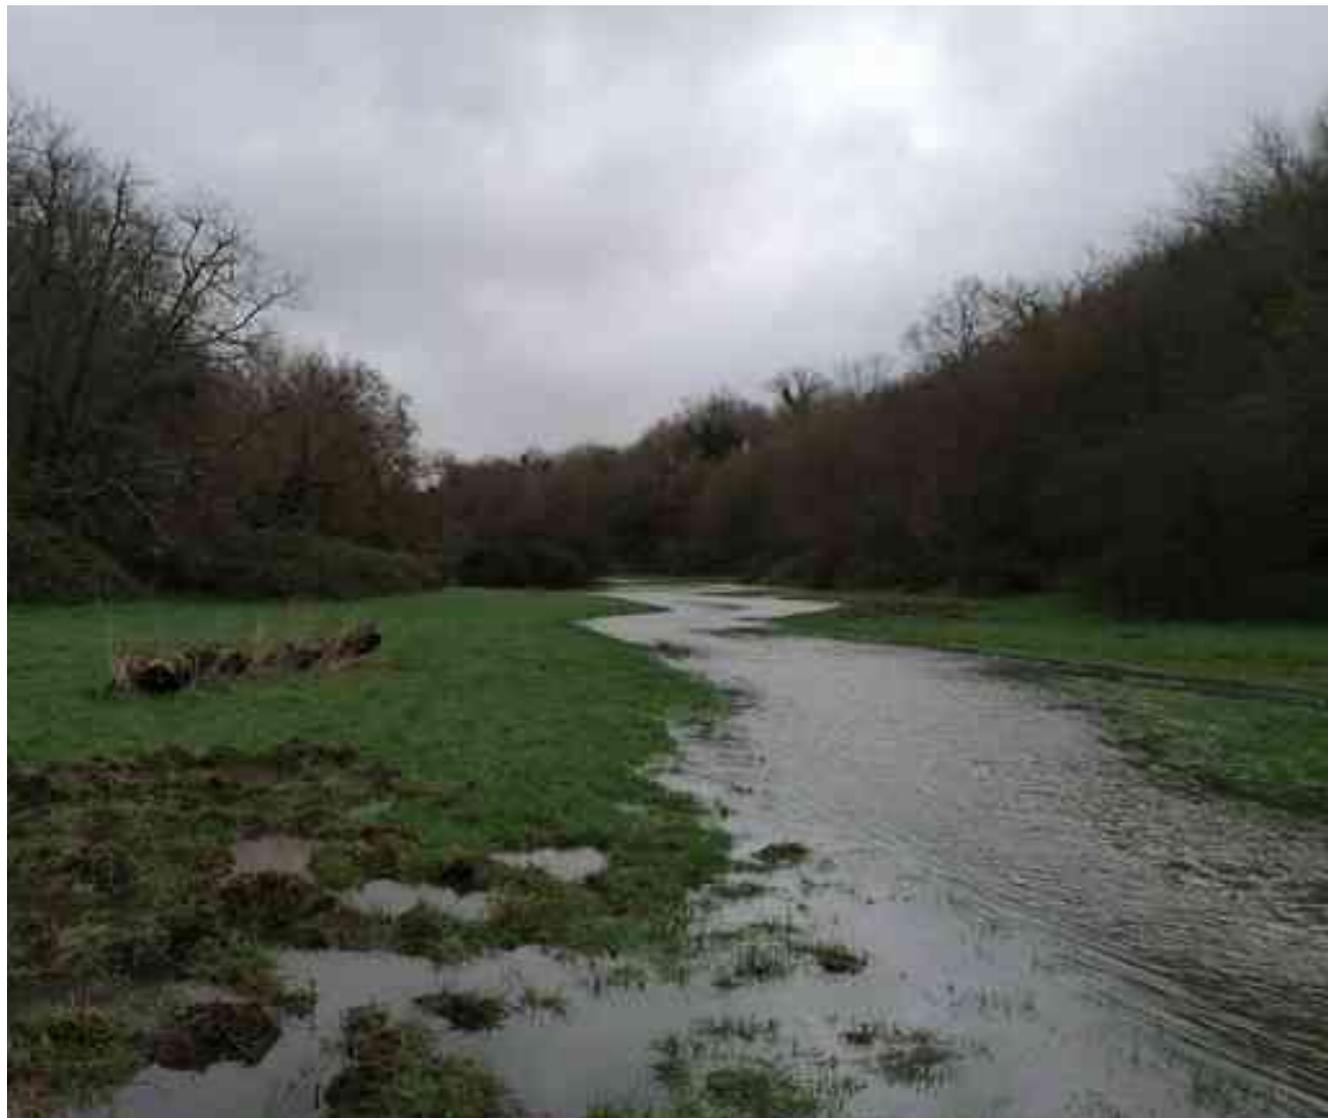
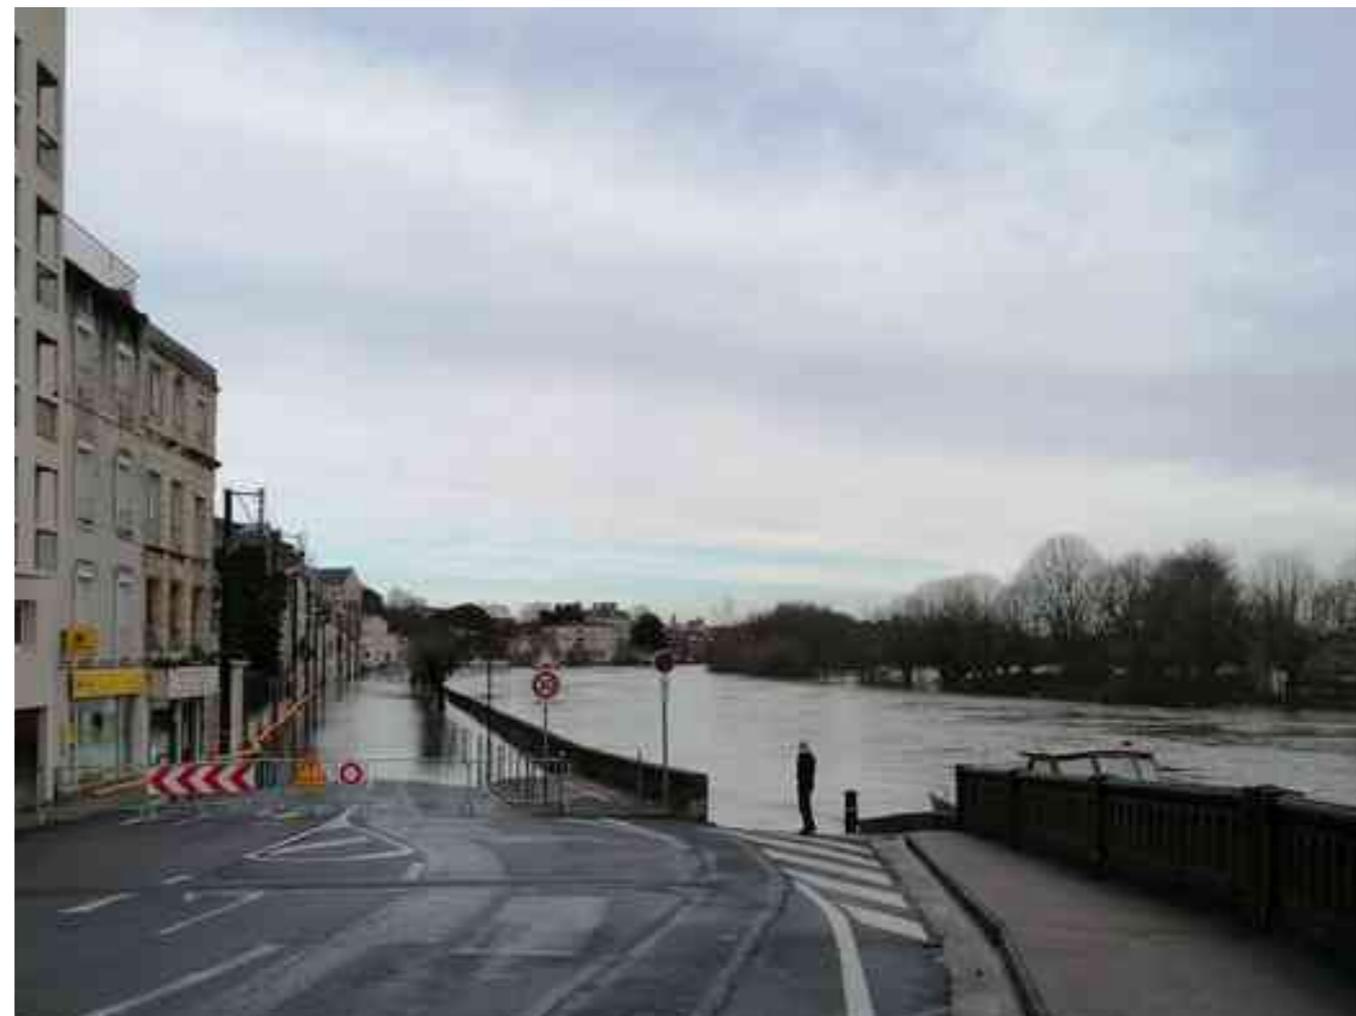
CRUE 2021

04 février 2021 Fontcouverte / Saintes

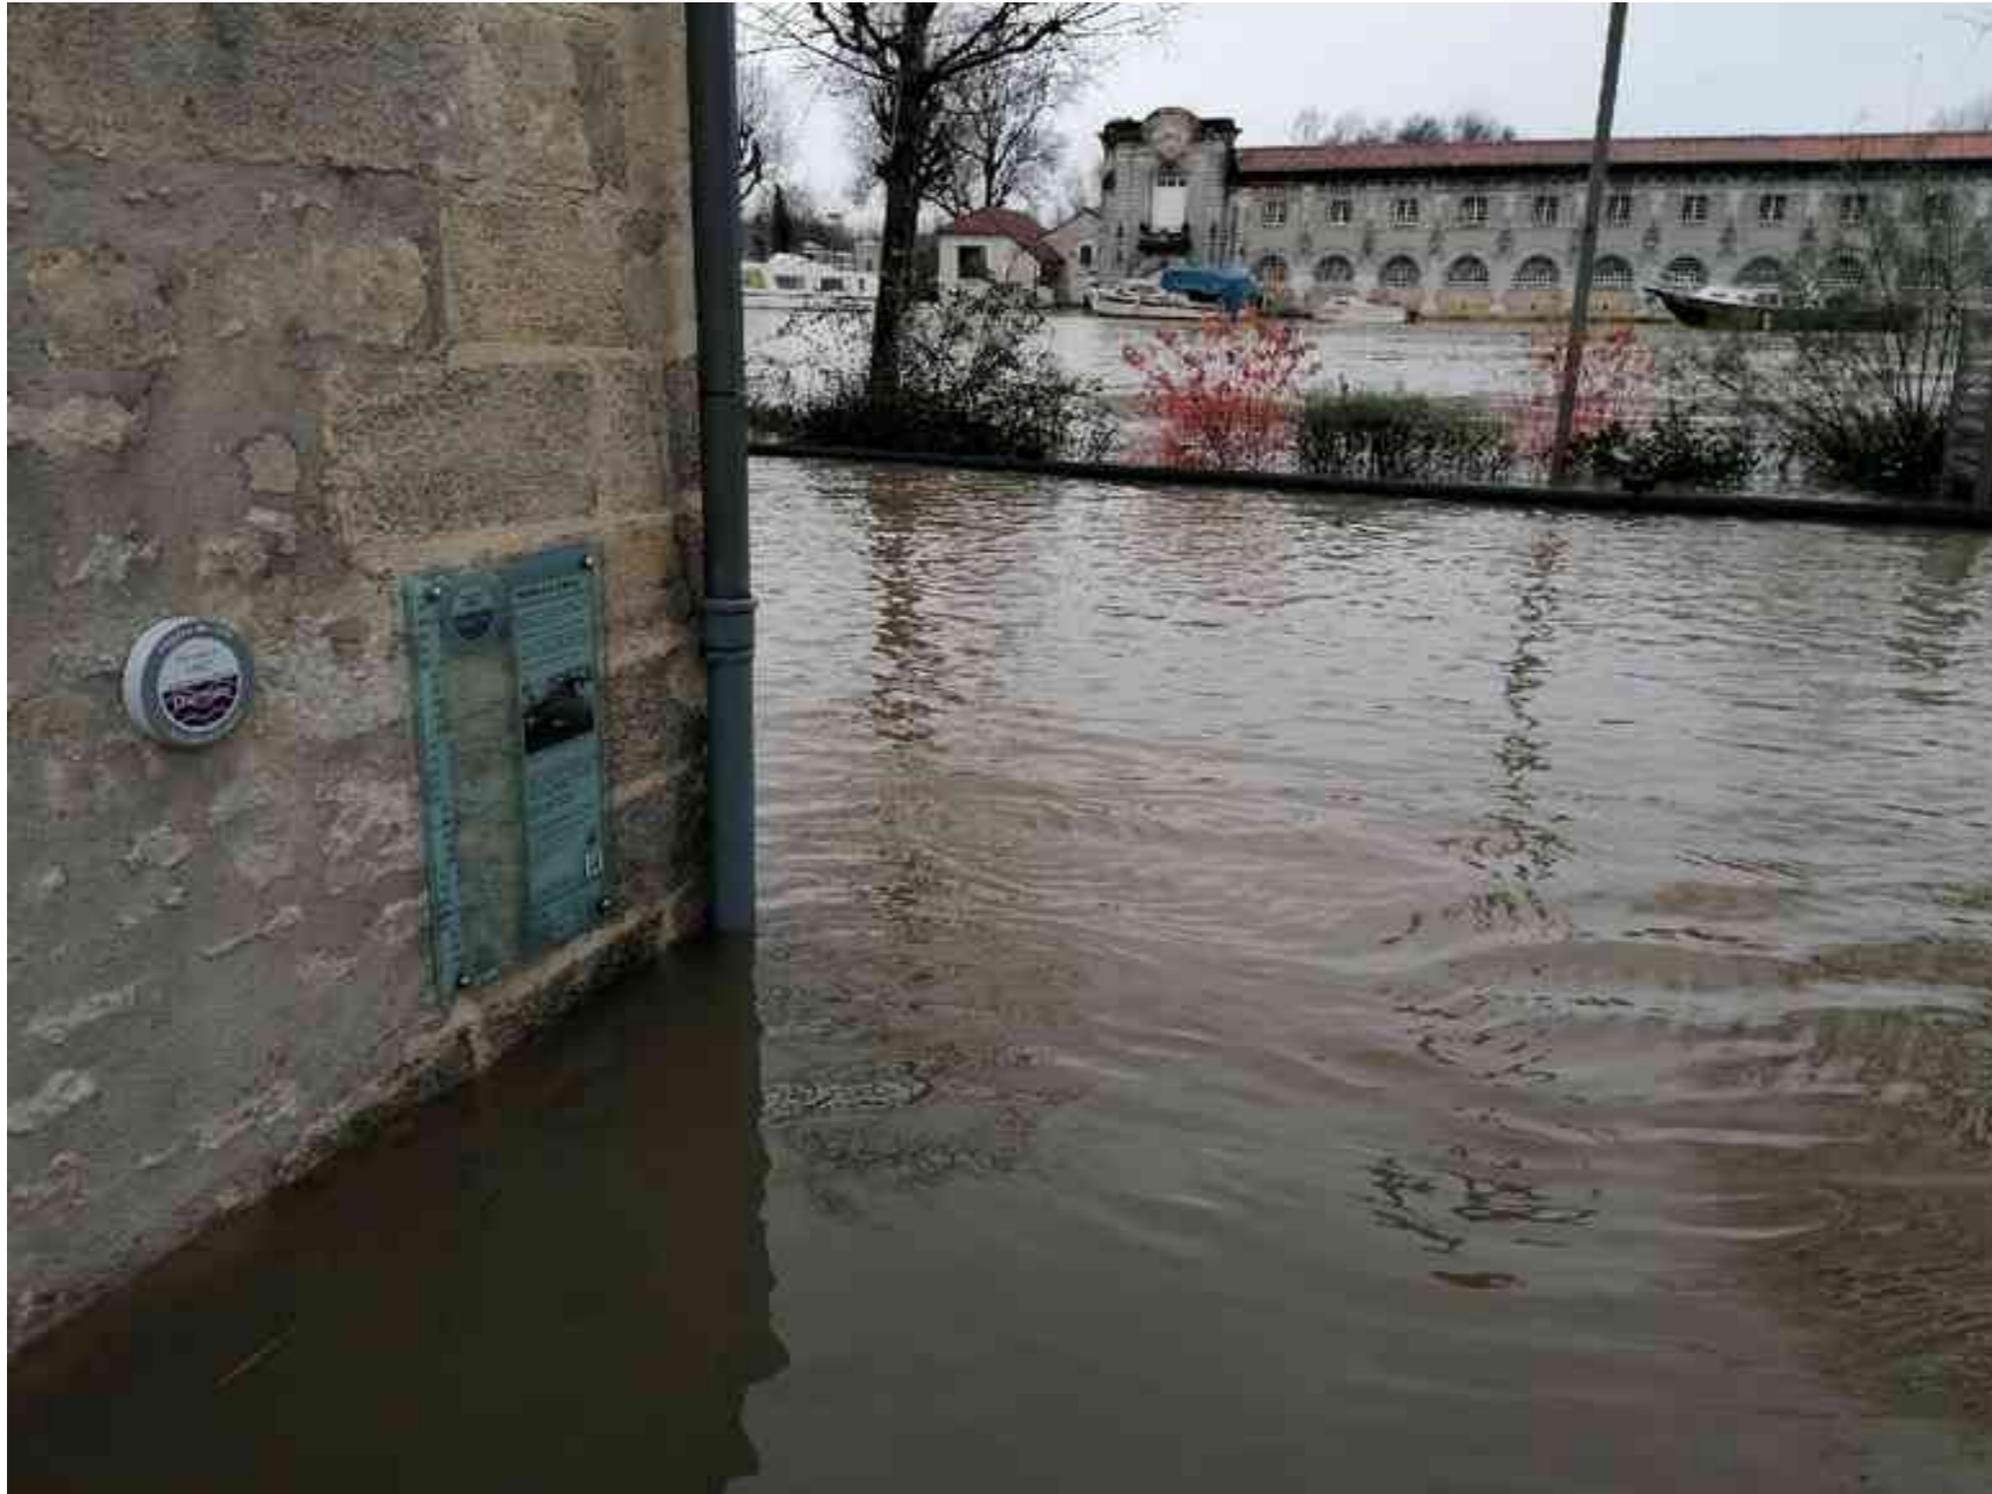
05 février 2021 à Jarnac, quai de l'orangerie

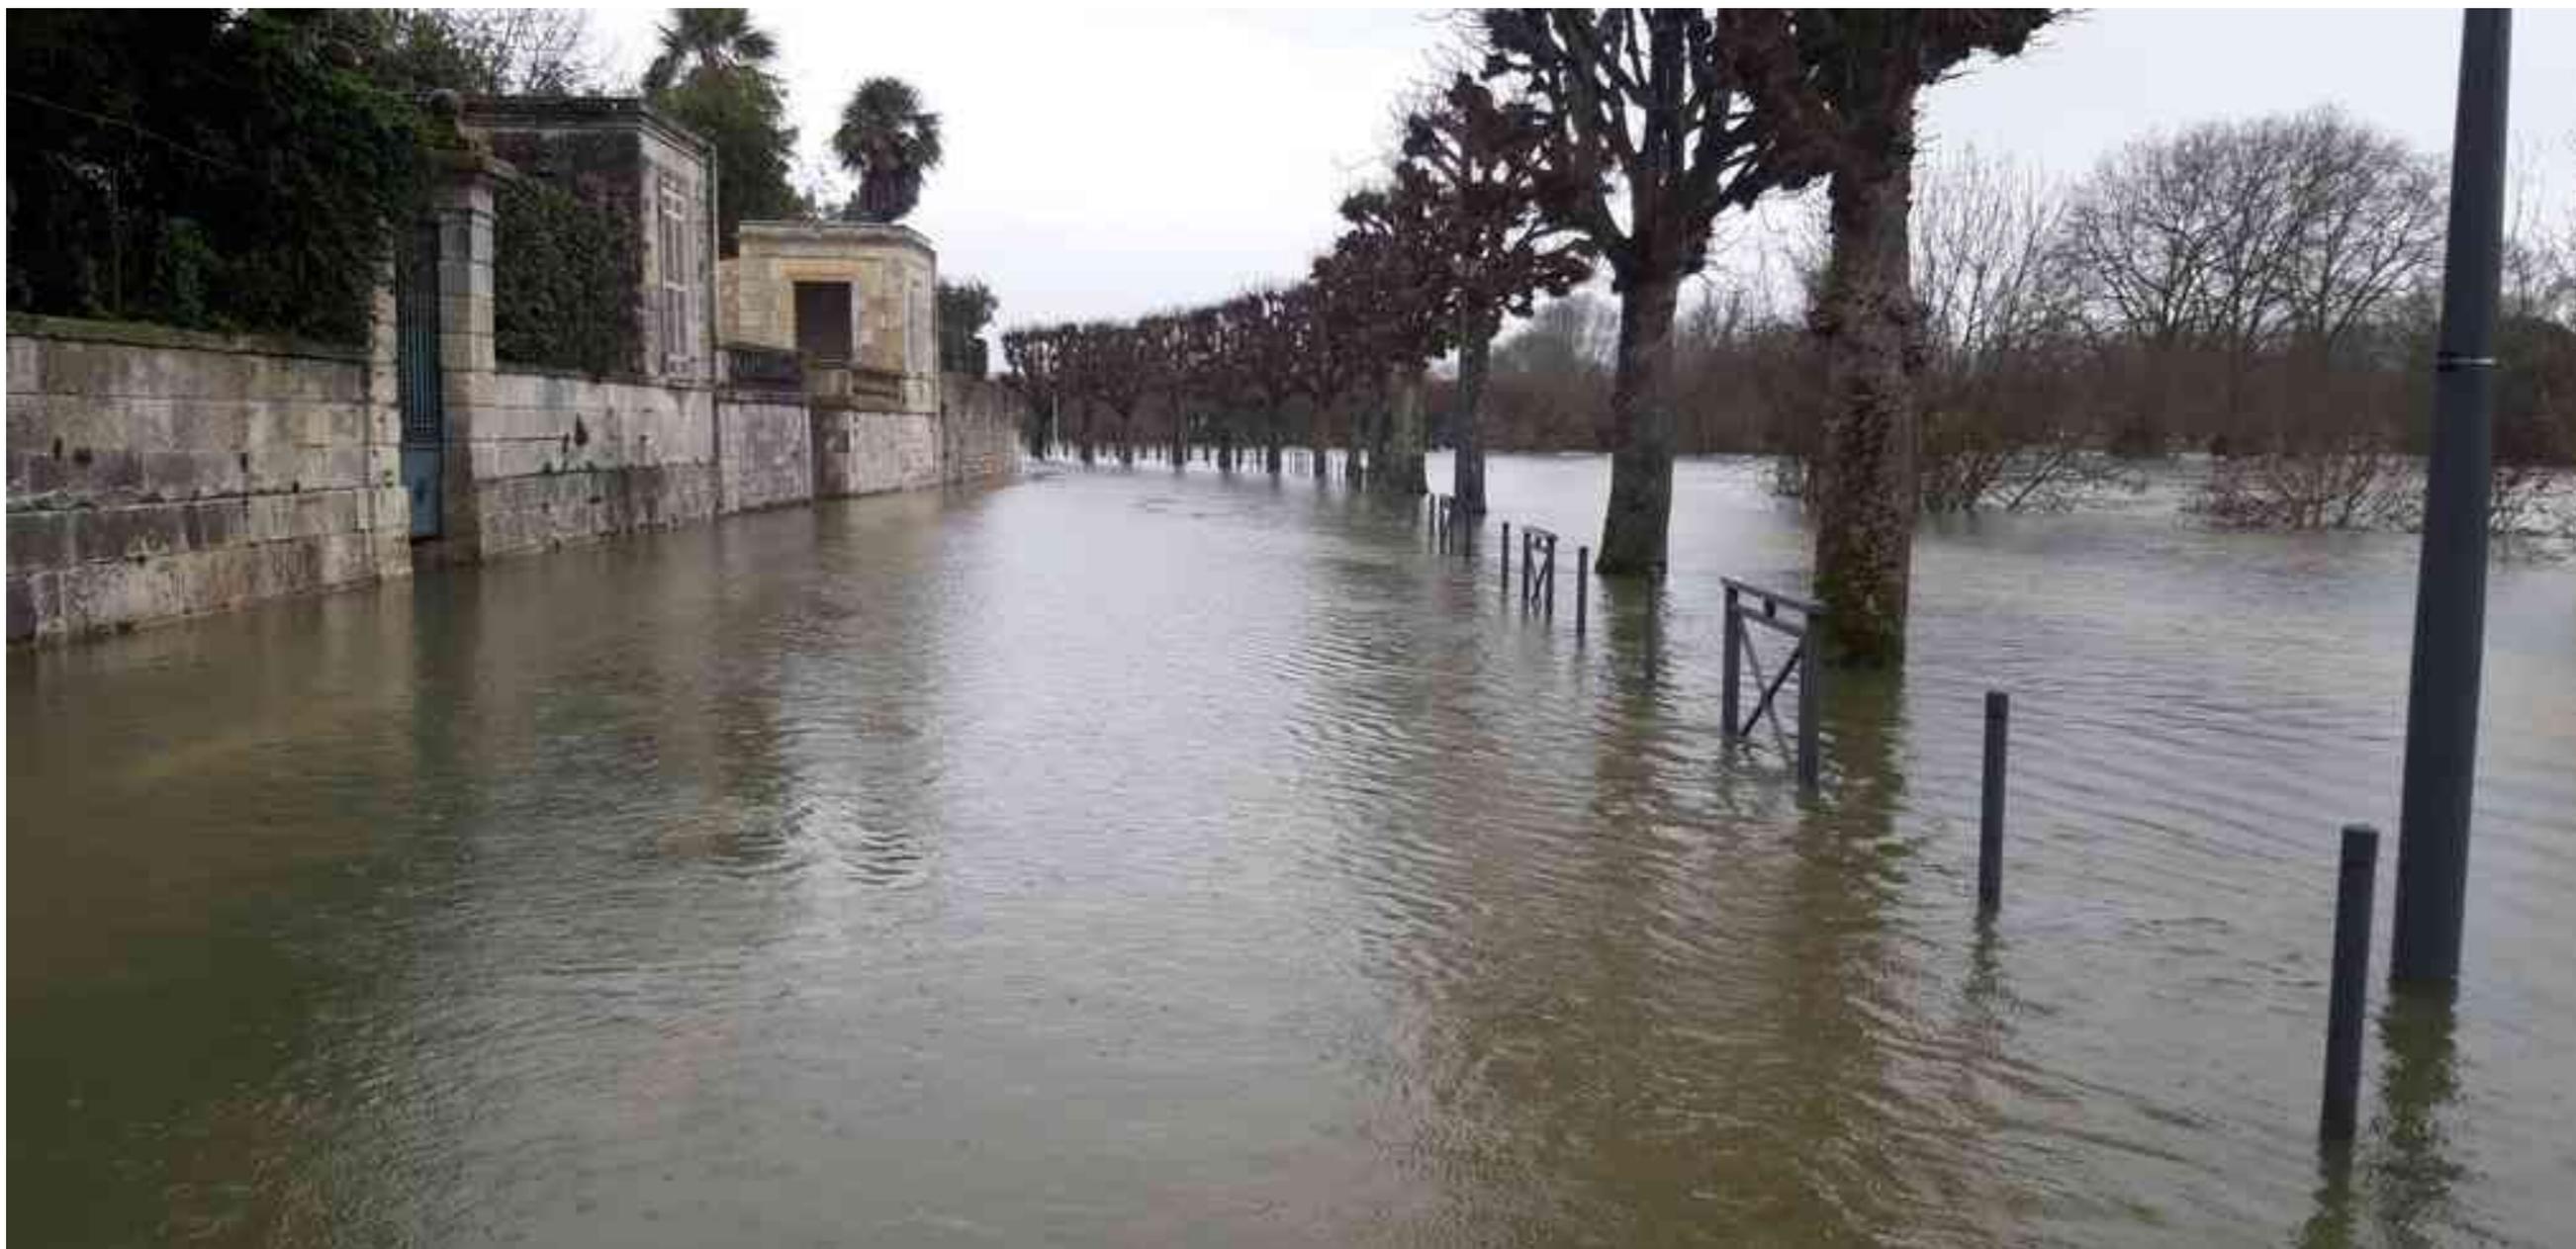
08 février 2021 : Saintes, quai de Verdun

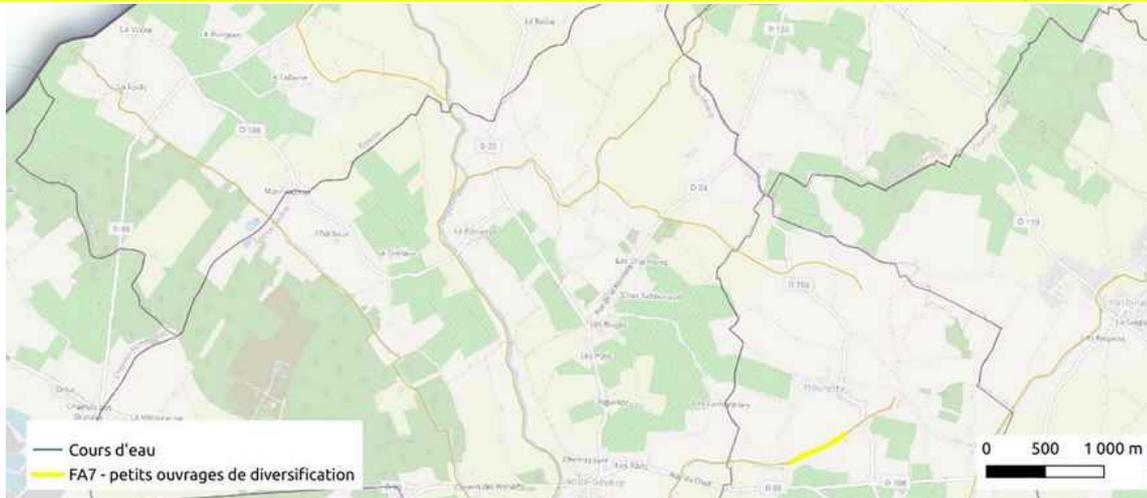
TRAVAUX D'HYDROMORPHOLOGIE

diversité lit mineur	sédimentation et/ou faciès homogènes	Sonnoire	SO3_nd	SO3	OB6 – restaurer la dynamique fluviale	FA7 – diversification des habitats	petits ouvrages de diversification	rout	553	6000
diversité lit mineur	sédimentation et/ou faciès homogènes	Thidet	TH1_nd_1	TH1			petits ouvrages de diversification	entre moulin de la grille et moulin de l'étang	519	8000

Sonnoire

Volume total d'aménagements (m³)	74,400
Conversion en tonnes (1,5t/m³)	112
Coût de livraison plus mise en place (€/t)	40

Coût prévisionnel (HT)	4 464,00 €
Coût prévisionnel (TTC)	5 356,80 €
Budget PPG	6 000,00 €

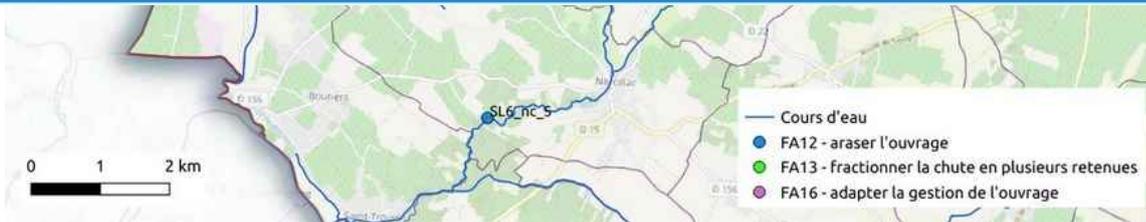
TRAVAUX SUR OUVRAGES – PHASE 3

Clapet de Bréville

Volume de matériaux	
Section latérale de la rampe (m ²)	7,5
Largeur moyenne du lit mineur (m)	5
Volume total d'aménagement (m³)	30,000
Conversion en tonnes (1,5t/m ³)	45
Coût de livraison plus mise en place (€/t)	40

Coût prévisionnel (HT)	1 800,00 €
Coût prévisionnel (TTC)	2 160,00 €
Enveloppe PPG	4 000,00 €

Profil en long PROJET

arête déversante du clapet
radier béton du clapet

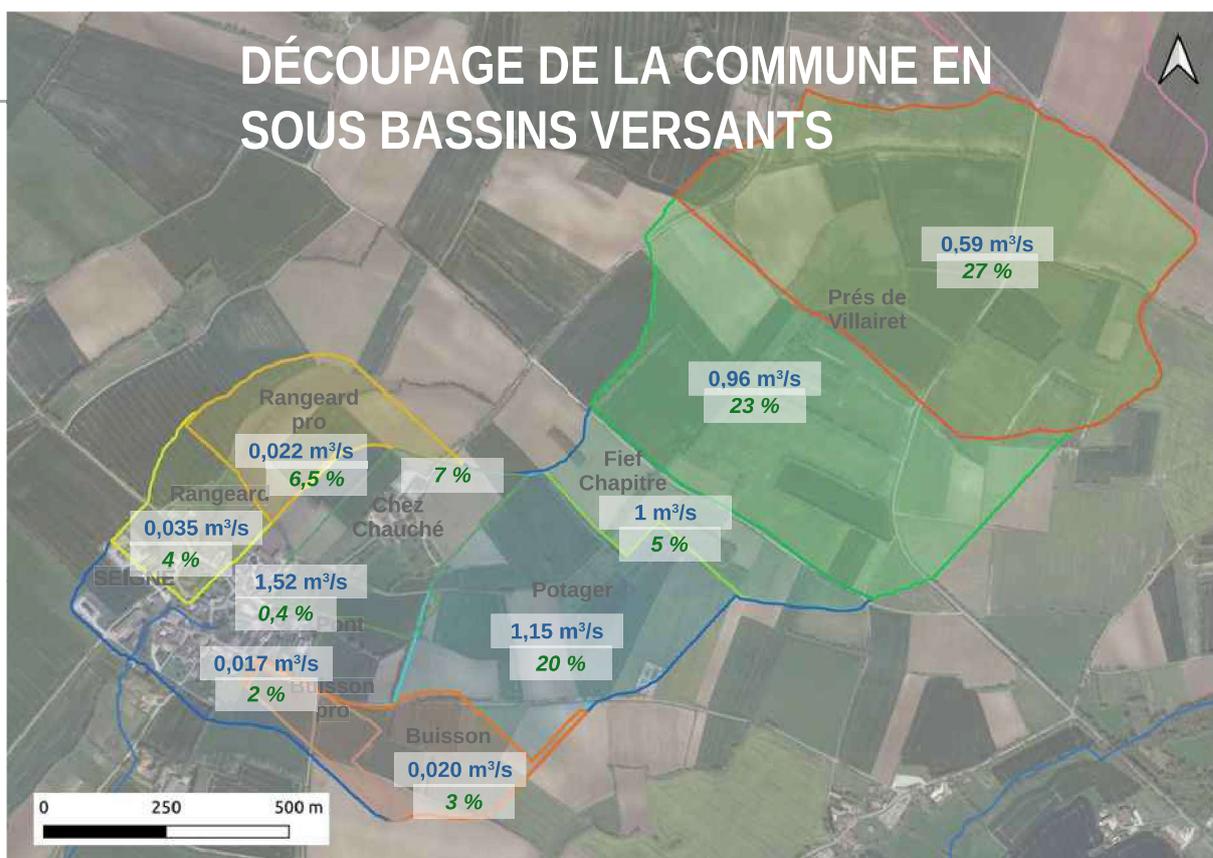
ÉTUDE DE RUISSELLEMENT À SEIGNÉ

VOLUME DE TERRE	142 m ³
COÛT ESTIMATIF	9 029 €
VOLUME STOCKÉ	3 600 m ³
DÉBIT DE FUITE	0,962 m ³ /s
COÛT/m ³ STOCKÉ	2,51 €

- Localisation du site potentiel
- Étude de l'occupation des sols, calcul du coefficient de ruissellement
- Calcul du débit de pointe
- Détermination d'une cote de retenue, du volume mobilisable
- Détermination d'un débit de fuite (modélisations/recherches sur les haies ?)
- Évaluation financière de la réalisation et de l'entretien de l'ouvrage
- Analyse multi-critères permettant d'évaluer l'opportunité de réaliser l'ouvrage au regard des enjeux

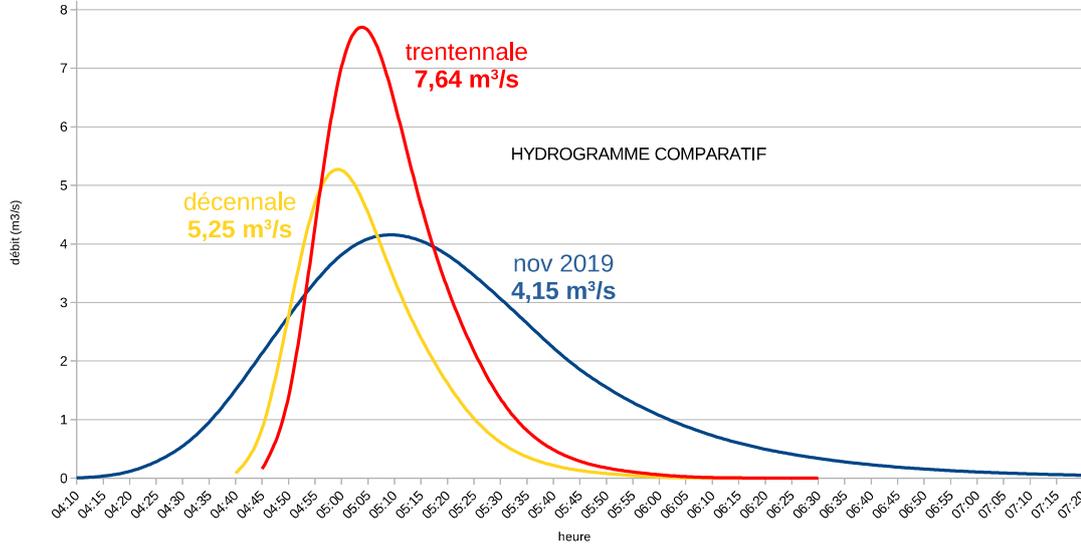
TEMPS DE CONCENTRATION
67 minutes

— Nov 2019
— P10 – décennale
— P30 – trentennale

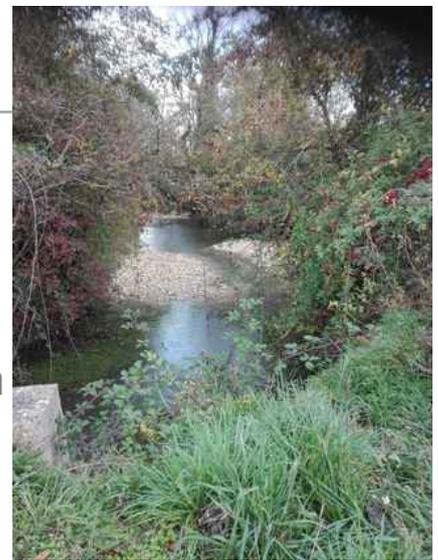
Profil en travers n°2 - PROJET Banquette

- 1600 mètres de linéaire à diversifier
- 14 banquettes de 8 mètres de long
- Volume total de matériaux = 293 m³
- Aménagements réalisés en calcaire 6-120 mm
- Coût prévisionnel = 20 100 €
- COPIL local : 14/09/21

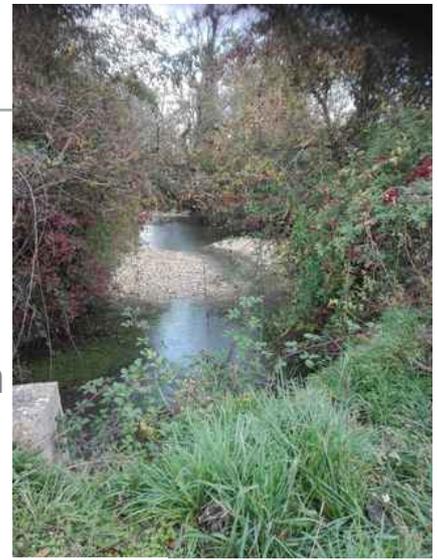
PT1 - PROJET BANQUETTE

- 400 mètres de linéaire à diversifier
- 12 banquettes de 8 mètres de long
- Volume total de matériaux = 220 m³
- Aménagements réalisés en calcaire 6-120 mm
- Coût estimatif : 15 067€
- COPIL local : 23/09/21

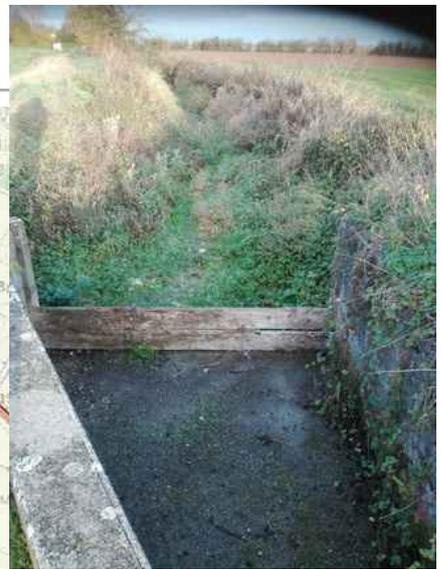
Saudrenne – S9 Le Breuillac

Situation du site "ouvrage à madiers Le Breuillac"

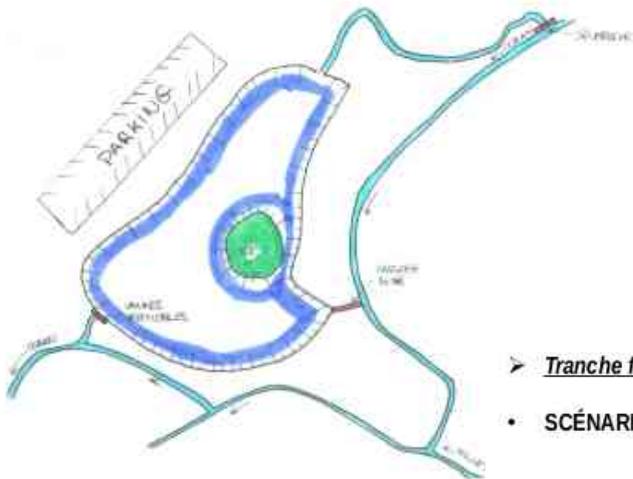
Figure 1: Etang de la Brèche à l'état initial

- **Tranche ferme** : Renaturation du Coran et mise en continuité de l'étang
- **SCÉNARIO A** : Renaturation du Coran avec effacement de l'étang
