| FICHE ACTION | | Sélectionner et / ou recéper des arbres de hauts jets pour installer une strate arbustive | |
| FA 2 | | | |

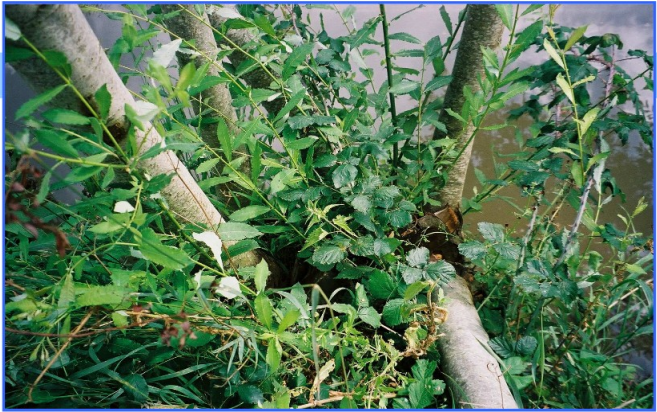
| FICHE ACTION | | Sélectionner et / ou recéper des arbres de hauts jets pour installer une strate arbustive | |
|---|---|---|--|
| | CONSISTANCE DE L'OPERATION | <p>L'intensité de l'opération est d'environ 50 %, à moduler en fonction de la répartition des tiges et des essences présentes. Une visite préalable au chantier avec les techniciens de rivières et le chef d'équipe permet de préciser les zones de prélèvement et les arbres coupés par un marquage.</p> <p>Ce type d'opération est souvent réalisé sur des secteurs avec une forte présence de vieilles cépées (plusieurs tiges sur une même souche). Il s'agira dans ce cas de prélever les tiges tout en veillant à préserver l'équilibre de la cépée. L'enlèvement de tous les brins sur un côté est à proscrire. Les coupes doivent être effectuées le plus près possible du sol afin d'éviter le pourrissement des souches et favoriser les rejets.</p> <div data-bbox="644 1240 1404 1749"> <p>▲ Cépée de saule éclaircie avec repousses âgées d'un an</p> </div> <p>Les arbres sénescents ou malades (porter une attention particulière sur les Aulnes) doivent être enlevés prioritairement pour prévenir tout risque de chute à court terme. Toutefois, les arbres morts stables sur pied peuvent être préservés pour leur rôle d'habitat.</p> | |

| FICHE ACTION | | Sélectionner et / ou recéper des arbres de hauts jets pour installer une strate arbustive | |
|---|---|---|--|
| PRESENTATION / NATURE DE L'ACTION | | <p>Il s'agit de prélever une partie des arbres afin d'éclaircir la ripisylve. Cela peut s'apparenter à une éclaircie en milieu forestier. Dans tous les cas l'opération sera menée de manière sélective (jamais systématiquement) et adaptée à l'objectif de restauration.</p> <p>En réduisant le nombre de sujets de la strate arborescente, cette action favorise développement d'une strate arbustive (sous-étage). On retrouve ainsi une ripisylve dynamique et diversifiée dans ses espèces et ses classes d'âges.</p> | |
